**LAUDO TÉCNICO DE VISTORIA DA OBRA INACABADA REPACTUAÇÃO DA  
QUADRA ESCOLAR COBERTA COM VESTIÁRIO ID nº 30946**

**CONSTRUÇÃO DE QUADRA ESCOLAR COBERTA COM VESTIÁRIO, PADRÃO FNDE NO MUNICÍPIO DE BURITI/MA  
OBRA INACABADA (ID SIMEC: 30946)**

Realizado em: 29/05/2025

**ALAILSON HOLANDA RODRIGUES**  
Engenheiro Civil  
CREA – MA: 111720051/5

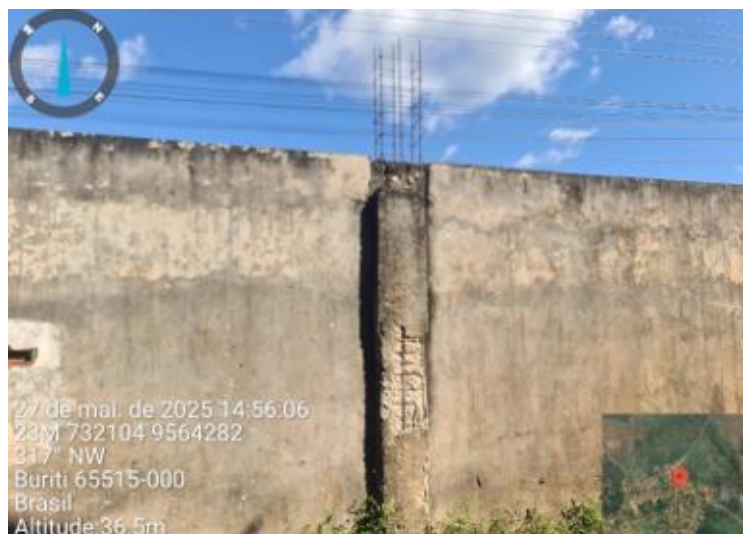
A Infraestrutura e Superestrutura estão finalizadas e apresentam necessidade de reparo.

Figura 3 – Muro lateral. Fonte : Fotografia in loco, elaboração própria..

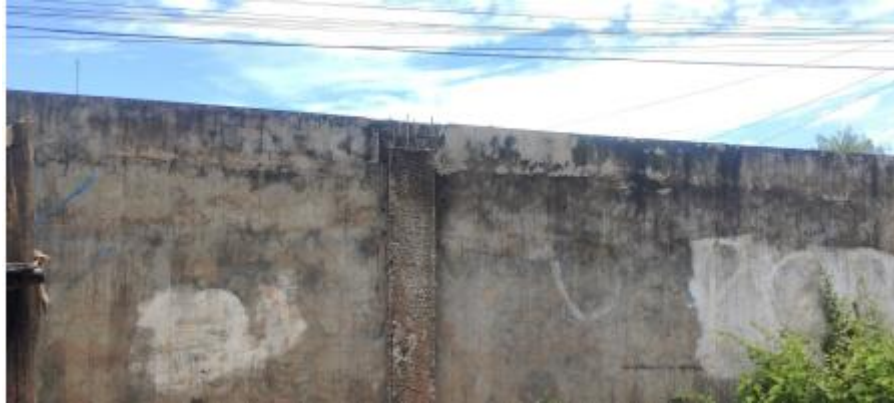
*Figura 4 – Muro lateral. Fonte : Fotografia in loco, elaboração própria..*

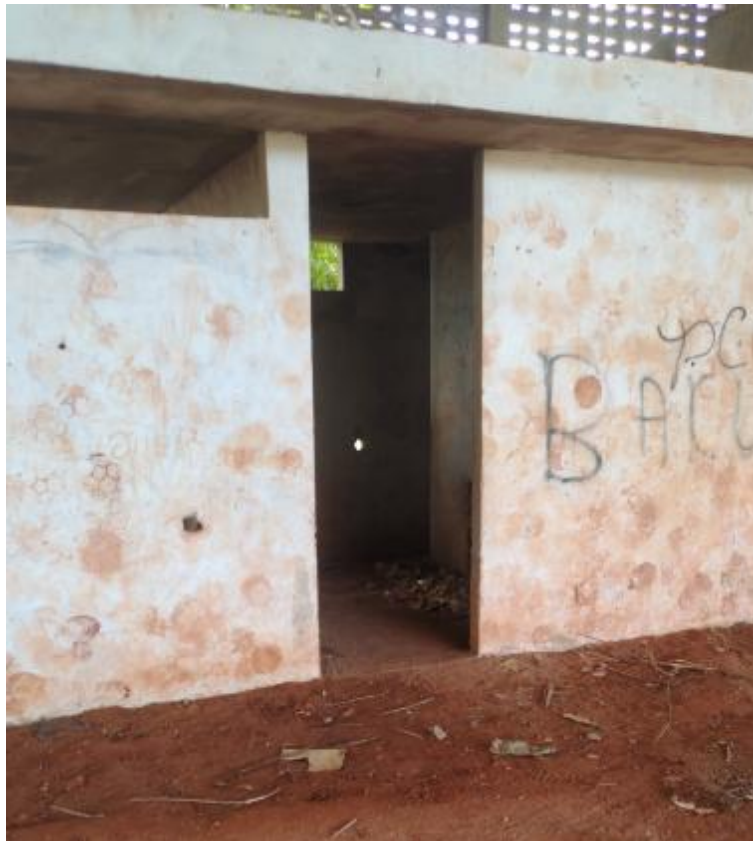
*Figura 5 – Bloco dos vestiários. Fonte : Fotografia in loco, elaboração própria..*

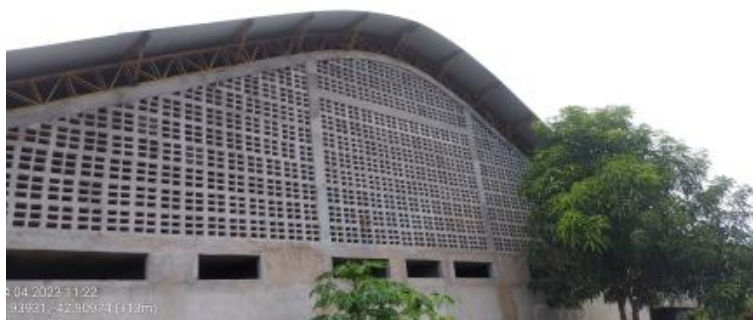
*Figura 6 – Fundo da quadra. Fonte : Fotografia in loco, elaboração própria.*

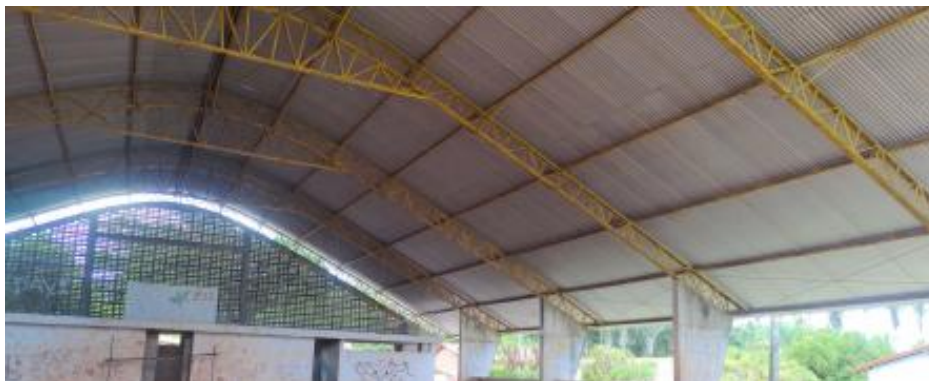
A cobertura possui algumas pendências, descritas posteriormente.

*Figura 7 – Cobertura da quadra. Fonte : Fotografia in loco, elaboração própria.*

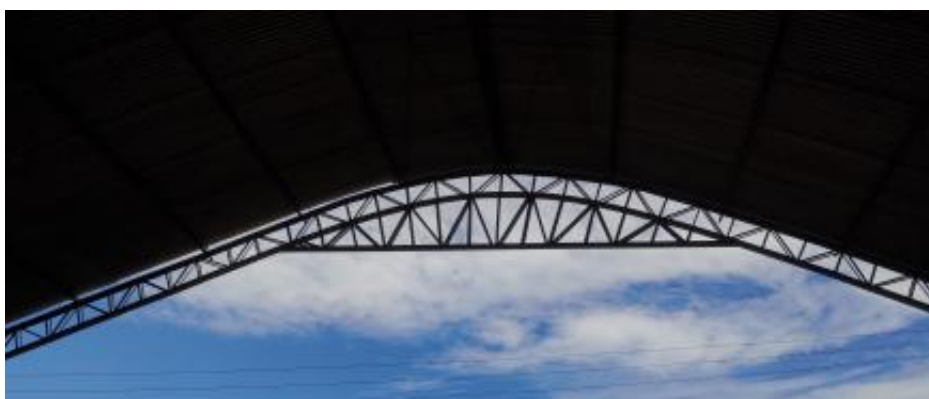
*Figura 8 – Cobertura da quadra. Fonte : Fotografia in loco, elaboração própria*

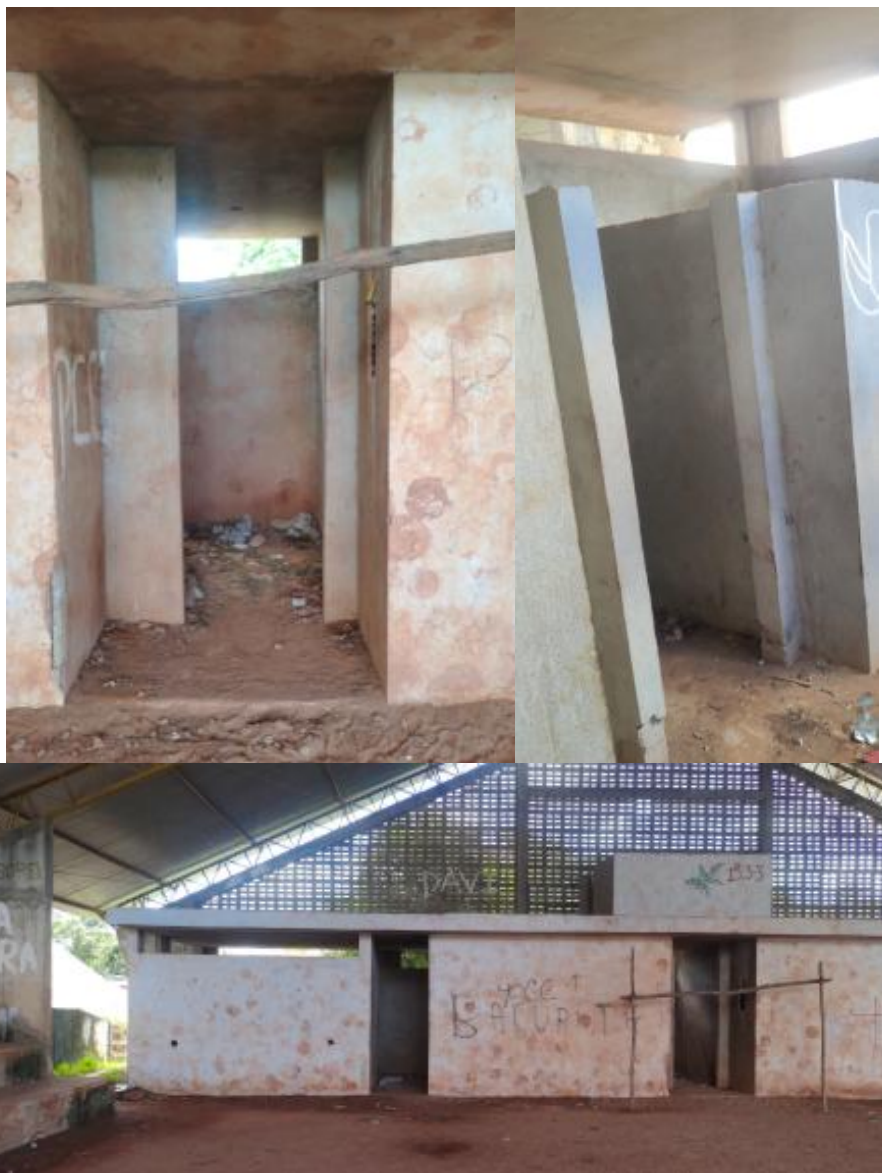
Não foram instaladas as portas de madeira e janelas.

*Figuras 9,10,11 – Vãos para instalação das esquadrias. Fonte : Fotografia in loco, elaboração própria.*

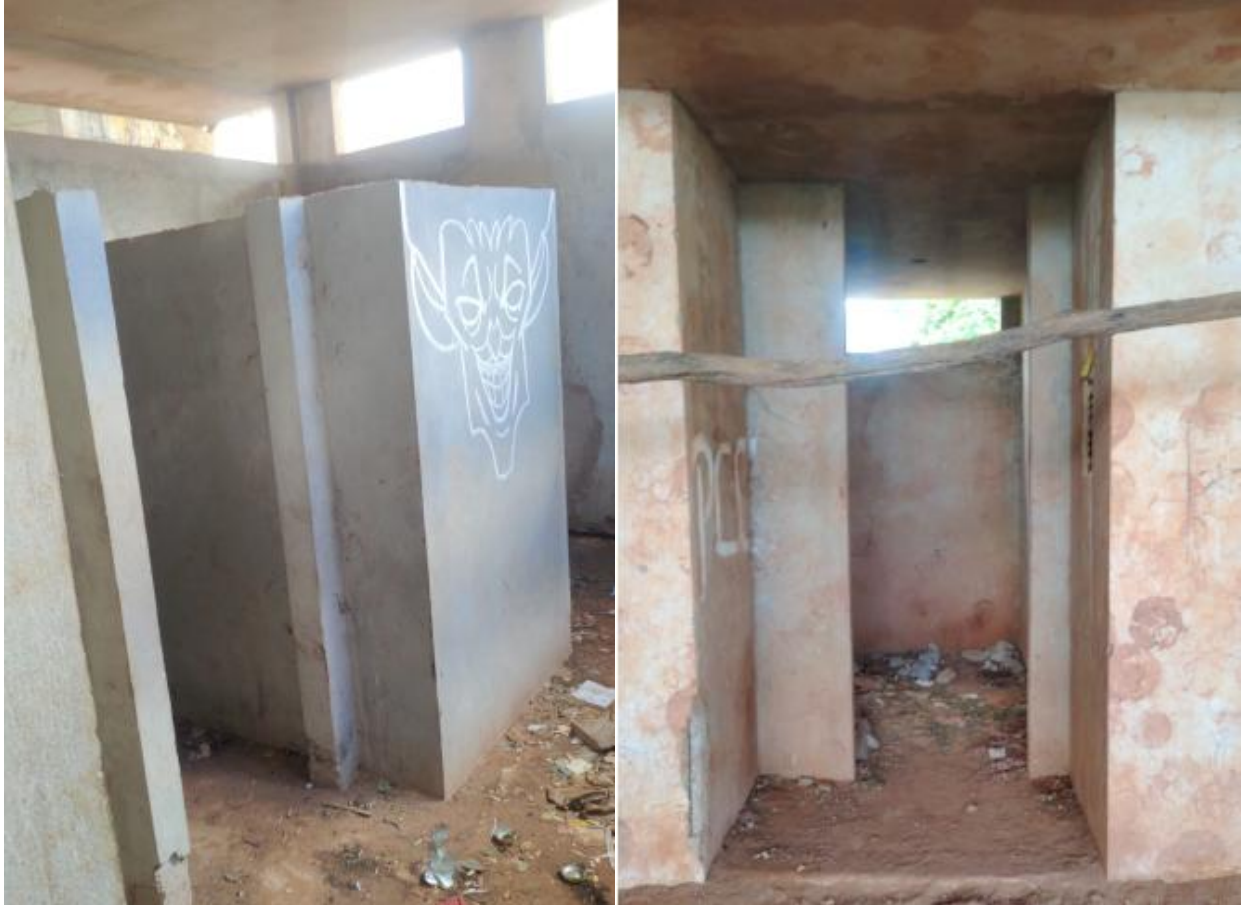
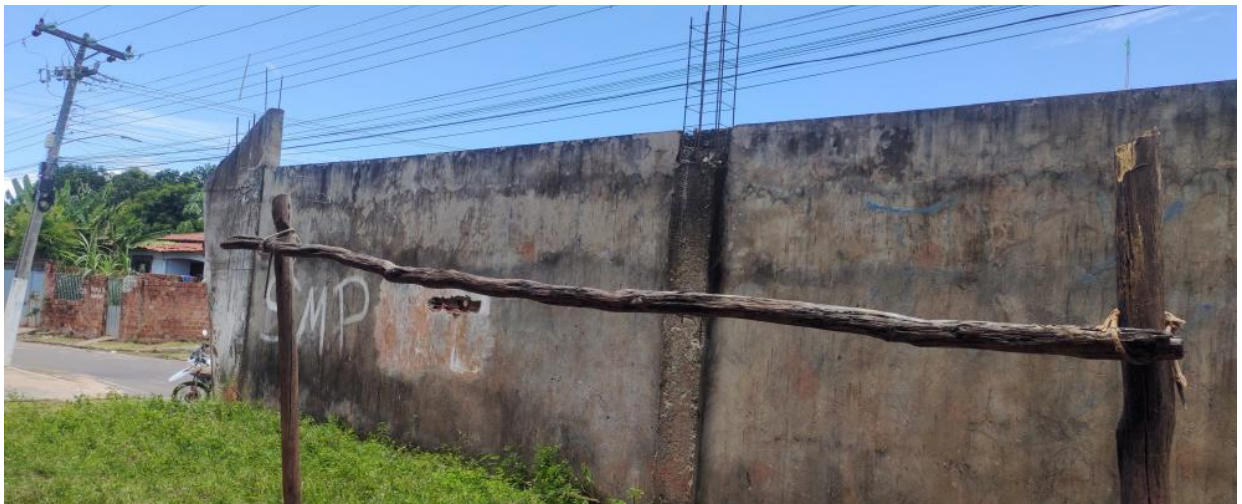
O revestimento da estrutura foi executado reboco.

Figura 12,13 e 14 – Paredes executadas revestimento reboco. Fonte : Fotografia in loco, elaboração própria

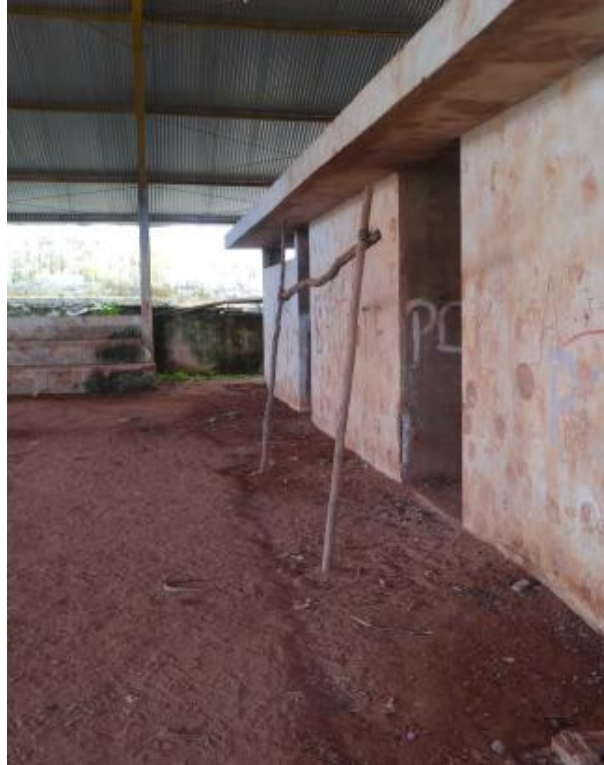
Piso ainda não foi executado. Apenas nos vestiários foi executado o contrapiso.

*Figura 15 – Não executado contrapiso e piso. Fonte : Fotografia in loco, elaboração própria*

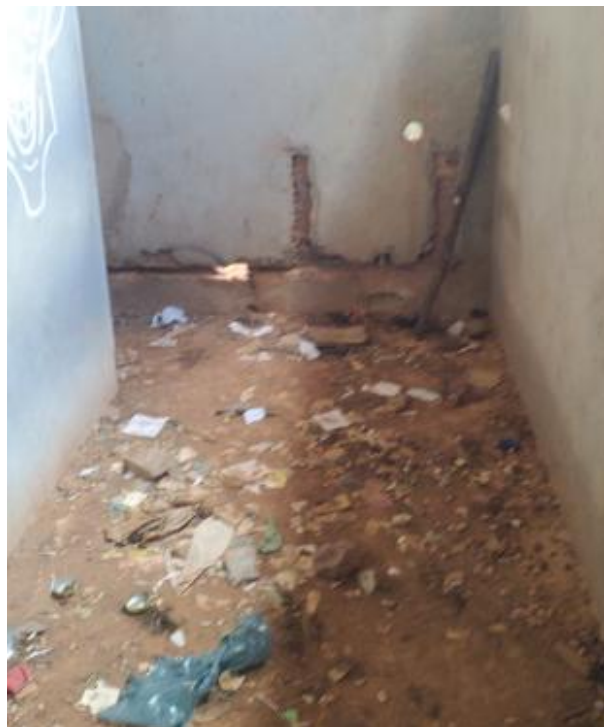
*Figura 16 – Executado apenas contrapiso. Fonte : Fotografia in loco, elaboração própria*

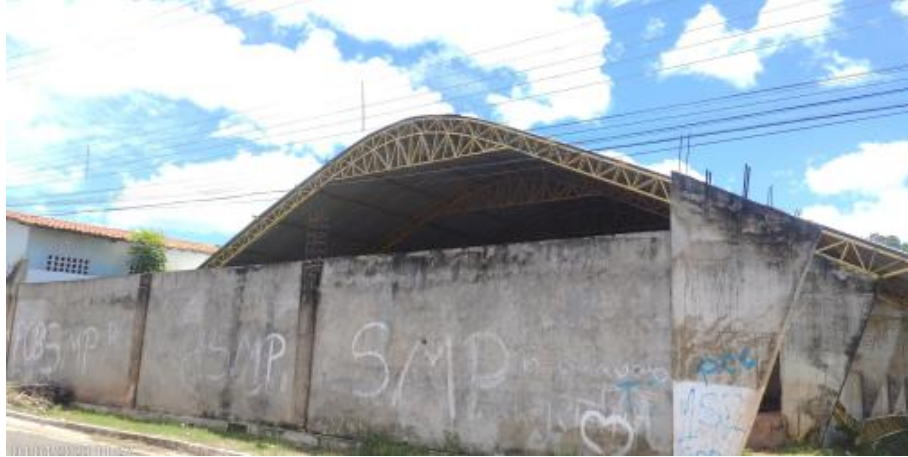
Não foi pintado ainda nenhum ambiente ou estrutura.

Figura 17 – Estrutura executada apenas reboco, sem pintura.. Fonte : Fotografia in loco, elaboração própria

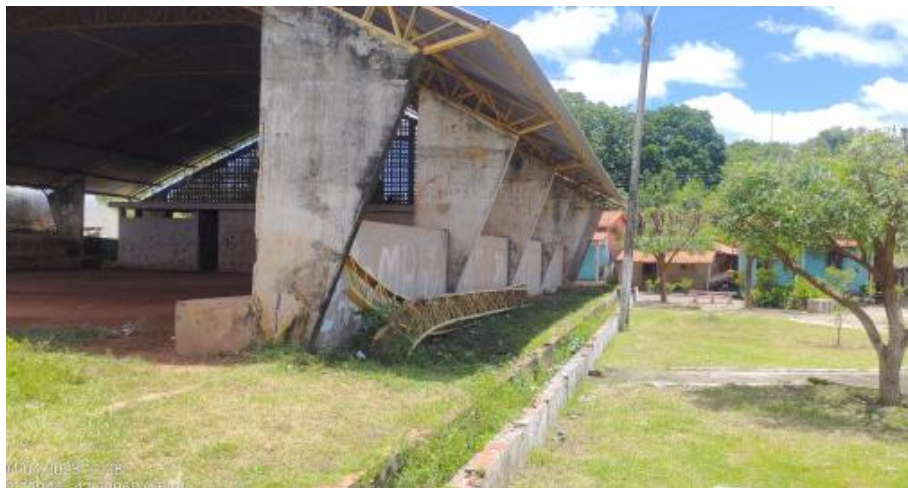
Figura 18 – Estrutura executada apenas reboco, sem pintura.. Fonte : Fotografia in loco, elaboração própria

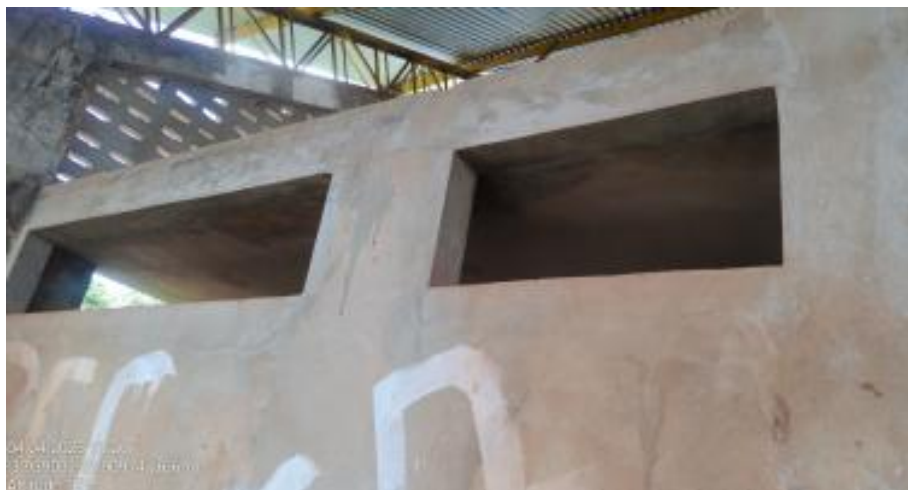
Figura 19 – Estrutura executada apenas reboco, sem pintura.. Fonte : Fotografia in loco, elaboração própria

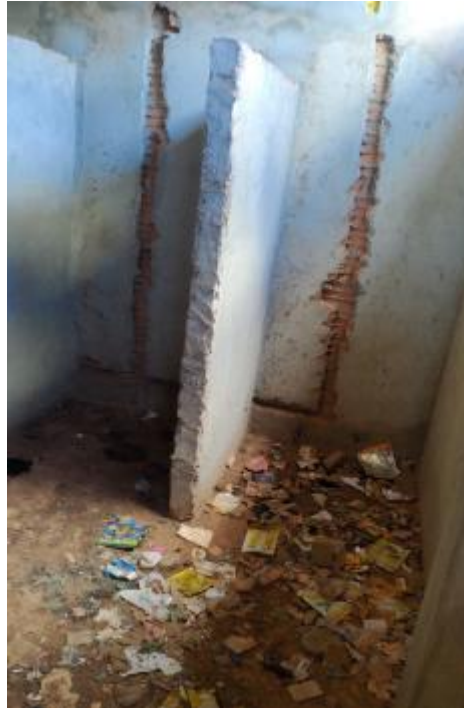
Não foram executadas as instalações hidráulicas.

*Figura 20 – Bloco dos vestiários. Fonte : Fotografia in loco, elaboração própria*

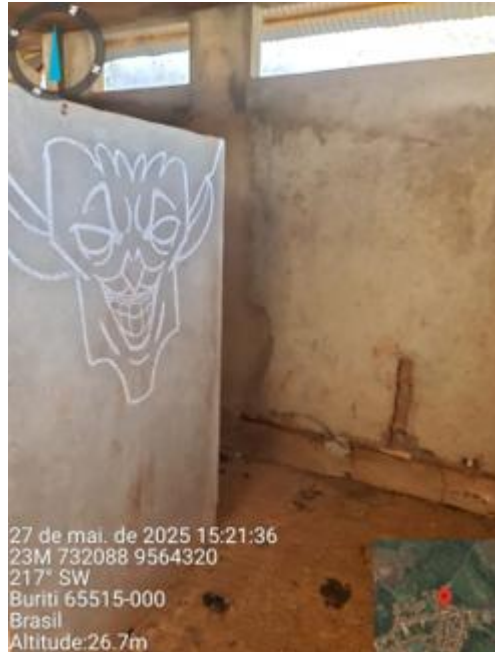
As tubulações sanitárias ainda não foram executadas

Figura 21 – Instalações sanitárias não foram instaladas. Fonte : Fotografia inloco, elaboração própria

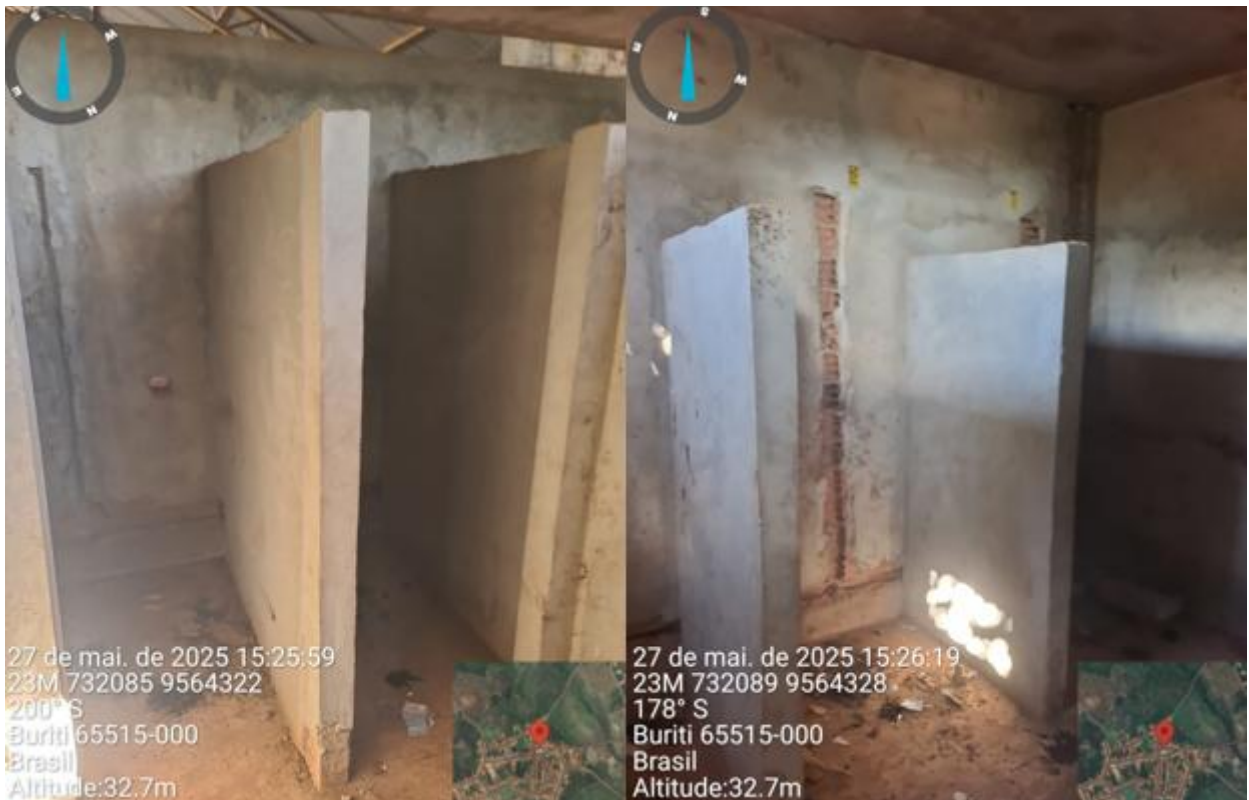
Figuras 22 e 23 – Instalações sanitárias não foram instaladas. Fonte : Fotografia inloco, elaboração própria

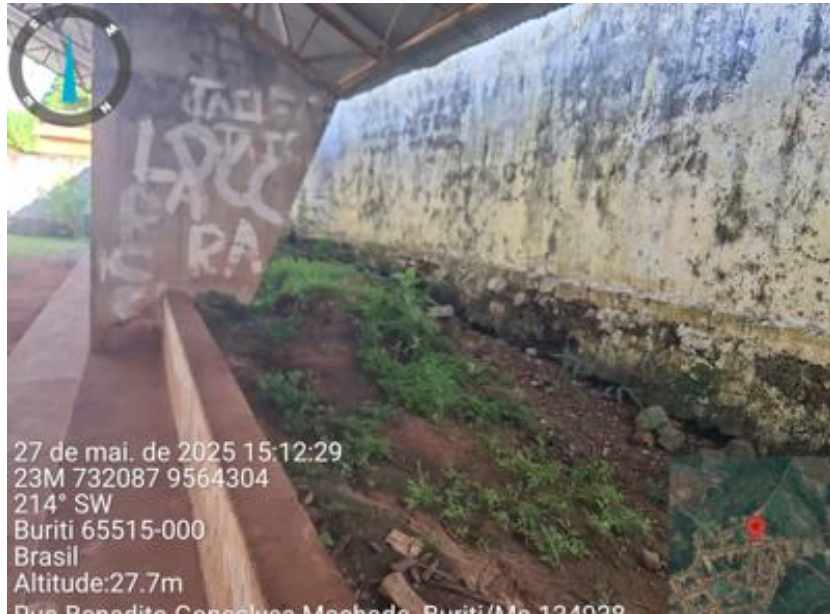
Não foram executadas canaletas de drenagem pluvial na lateral da quadra.

Figura 24 – Canaleta de drenagem pluvial não executada. Fonte: Fotografia in loco, elaboração própria.

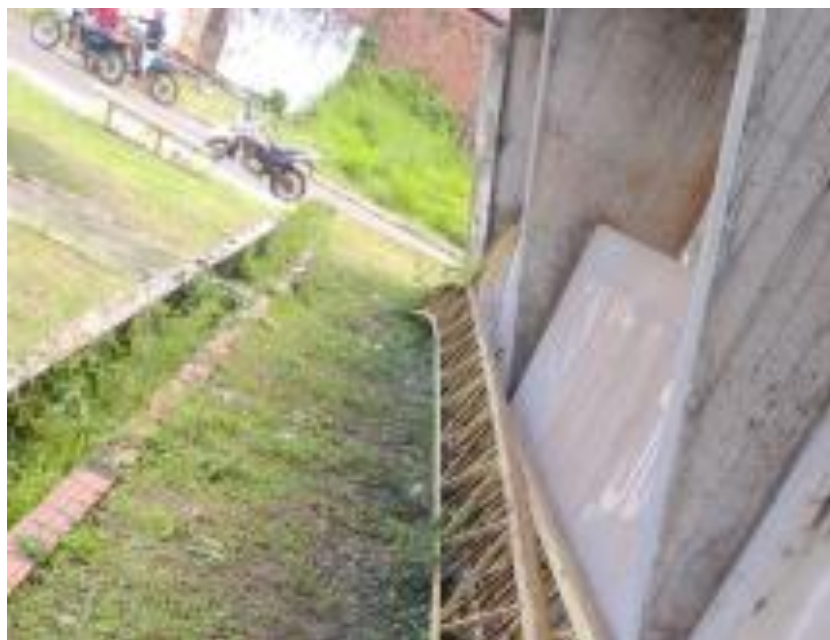
Figura 25 – Canaleta de drenagem pluvial não executada. Fonte: Fotografia in loco, elaboração própria.

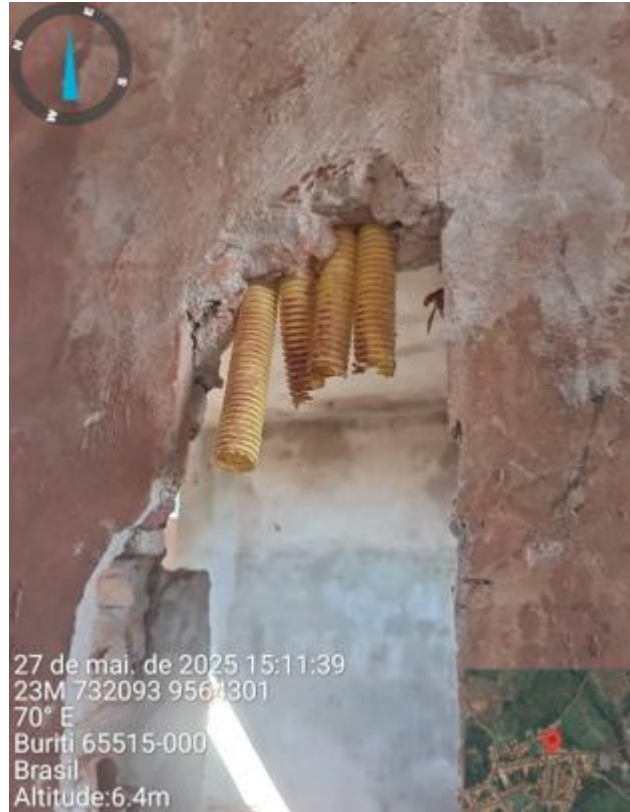
Foram instaladas algumas instalações elétricas, há pendências, por exemplo projeto prevê eletroduto rígido, e foi executado flexível.

*Figura 26 – Eletroduto flexível. Fonte: Fotografia in loco, elaboração própria.*

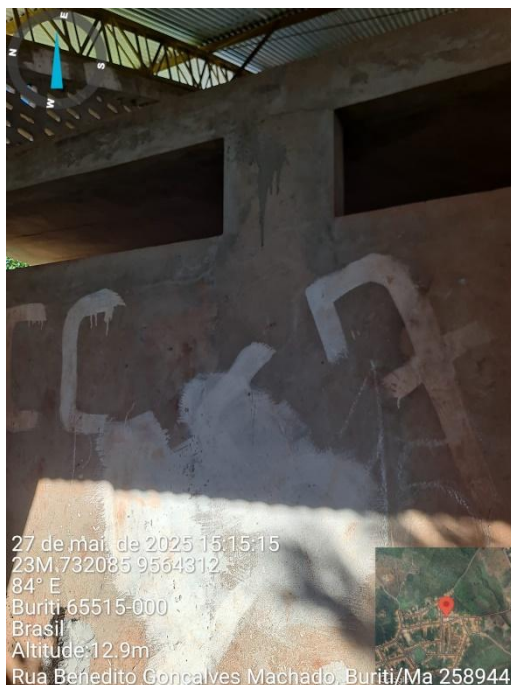
Figura 27: P24 . Fonte: Fotografia in loco, elaboração própria

8.1.2 - Restrição 258944- Pilares executados em desconformidade com o projeto. - Não foram executados pilares P24 e P8. (Restrições apontadas no monitoramento anterior foram superadas junto ao FNDE) - Não foi instalada chapa metálica na extremidade dos pilares trapezoidais. . Tipo de risco: - Solicitar calculo estrutural assegurando a solidez do empreendimento.

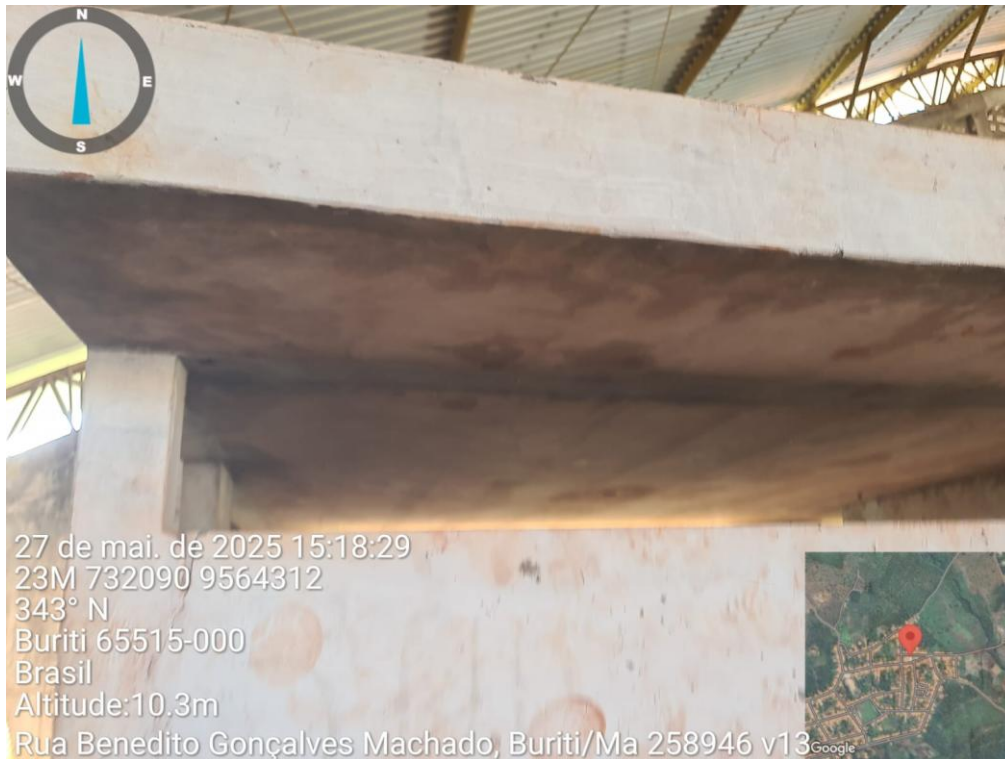
Figura 29: V13. Fonte: Fotografia inloco, elaboração própria

8.1.2 - Restrição 258946 - Vigas executadas em desconformidade com o projeto. - Executada viga curva como apoio da estrutura metálica da cobertura na fachada posterior do bloco de vestiários. - V13 não foi executada no comprimento especificado em projeto, até o prolongamento dos beirais das lajes laterais do vestiário. - Viga V13 não foi executada na dimensão especificada em projeto 15x30 cm, executada com 8,5x24 cm. \* Vigas V1 e V8 de beirais laterais de vestiários não foram executadas. - Demais restrições apontadas em monitoramento anterior não foram visualizadas neste monitoramento. (Restrições apontadas no monitoramento anterior foram superadas junto ao FNDE). Tipo de risco: - Solicitar calculo estrutural assegurando a solidez do empreendimento.

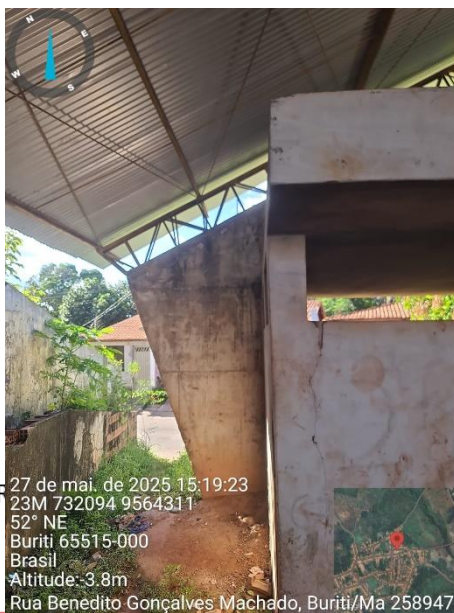
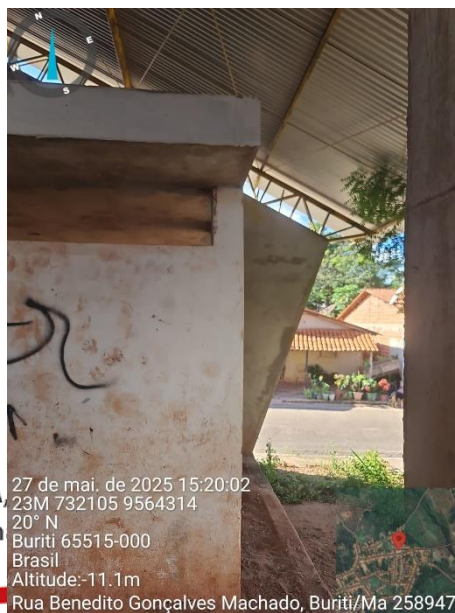
8.1.3 - Restrição 258947 - Lajes executadas em desconformidade com o projeto. - Laje não foi executada em balanço nas laterais do bloco de vestiários conforme especificado. - Demais restrições apontadas em monitoramento anterior não foram visualizadas neste monitoramento. (Restrições apontadas no monitoramento anterior foram superadas junto ao FNDE) . Tipo de risco: - Solicitar calculo estrutural assegurando a solidez do empreendimento.

Figuras 30 e 31: Lajes no trecho em balanço nas laterais dos vestiários não foram executadas. Fonte: Fotografias in loco, elaboração própria.

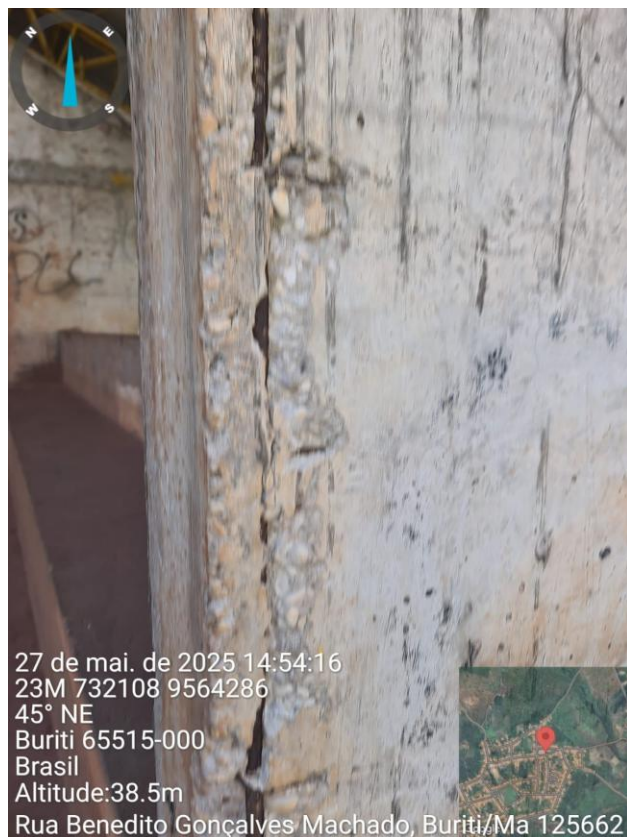
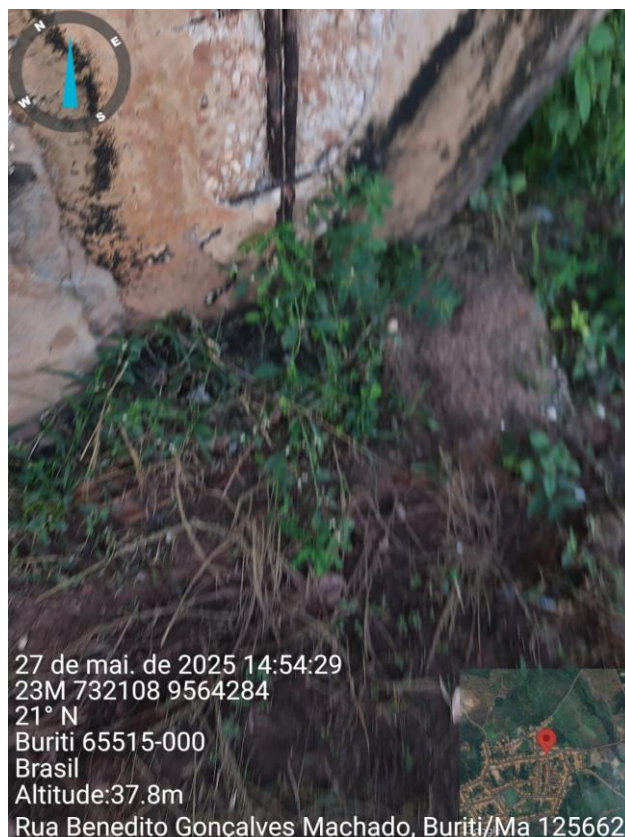
8.2.1 – Inconformidade 125662 - Pilares executados em desconformidade com o projeto. - Existe broca no concreto dos pilares trapezoidais.

Figuras 32 e 33: Falhas de concretagem nos pilares trapezoidais. Fonte: Fotografia in loco, elaboração própria.

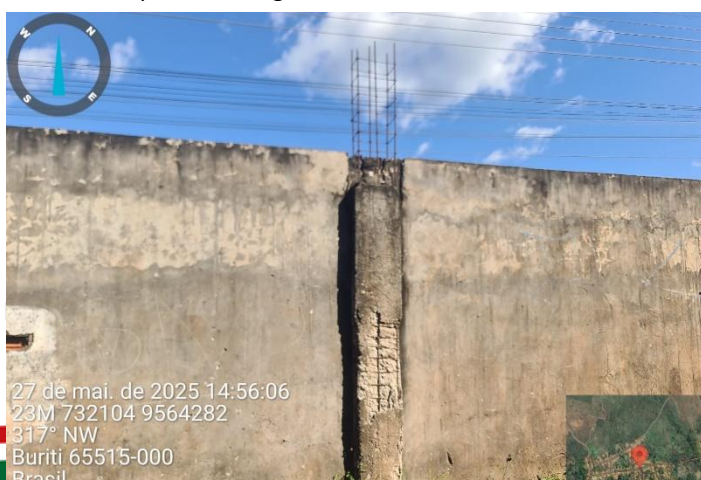
8.2.3 – Inconformidade 134928 - Pilares executados em desconformidade com o projeto. - Existe broca (falhas de concretagem) no concreto dos pilares trapezoidais. Parte das brocas existentes estão sendo rebocadas. - Pilar P13 não foi totalmente concretado, próximo a viga V14 não há cobertura de concreto.

*Figuras 34 e 35: P13 com falha de concretagem. Fonte: Fotografia in loco, elaboração própria.*

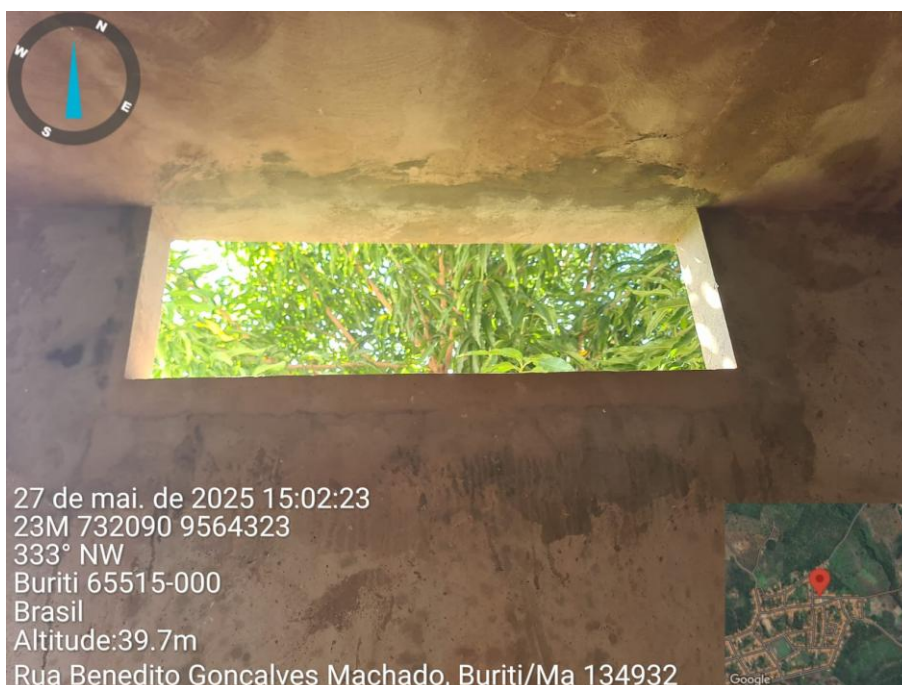
8.2.5 – Inconformidade 134932 - Vedações e/ou divisórias executadas em desconformidade com a especificação. - Dimensão dos vãos de cobogó especificados das laterais e fachada frontal do bloco de vestiários não são compatíveis com o projeto ARQ03. Especificados 3,85x40 frontal e 3,40x40 laterais direita e esquerda. - Dimensão do vão de cobogó da área de lavatório está com dimensão inferior a especificação (120x50)cm. OBERVAÇÃO: Irregularidade foi baixada na aba de restrições e inconformidades, contudo os cobogós permanecem inalterados desde o último monitoramento.

*Figuras 36 e 37: Cobogó área do lavatório possui dimensão 110x50 cm, ao invés de 120x50cm.. Fonte: Fotografia in loco, elaboração própria.*

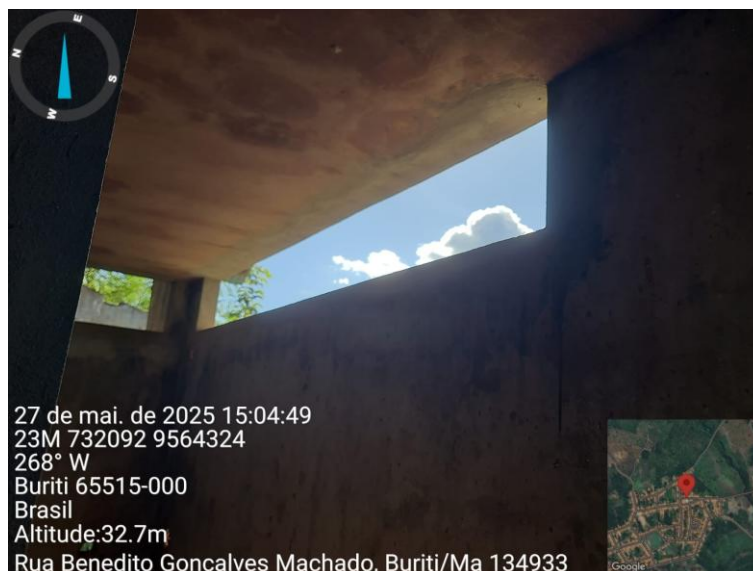
*Figuras 38 e 39: Cobogó. Fonte: Fotografia in loco, elaboração própria.*

8.2.6 – Inconformidade 134933 - Vedações e/ou divisórias executadas em desconformidade com a especificação. - Cobogós utilizados no empreendimento não são anti chuva. OBERVAÇÃO: Irregularidade foi baixada na aba de restrições e inconformidades, contudo os cobogós permanecem inalterados desde o último monitoramento.

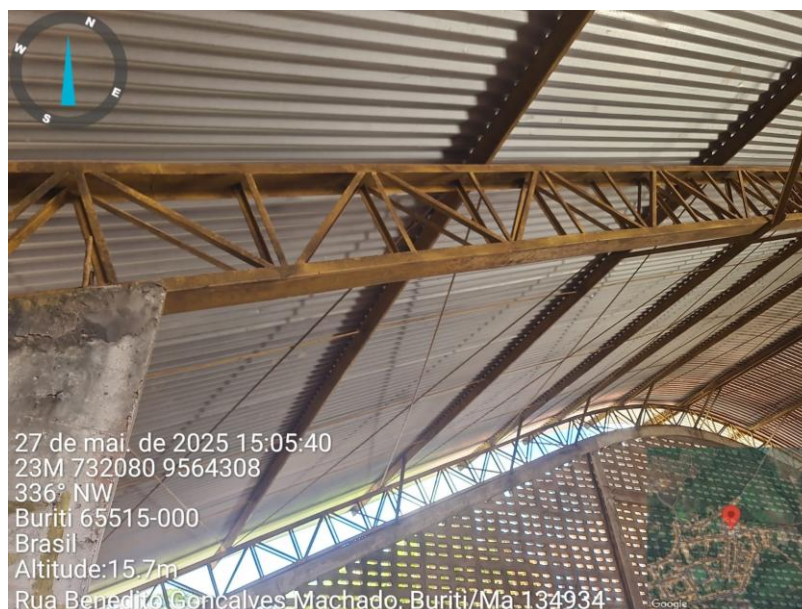
8.2.7 – Inconformidade 134934 - Cobertura executada em desconformidade com o projeto. - Arcos metálicos da estrutura metálica especificados com 80 cm foram executados com 50 cm.

*Figuras 40 e 41: Arcos metálicos executados com 50cm ao invés de 80 cm como esta no projeto. Fonte: Fotografia in loco, elaboração própria.*

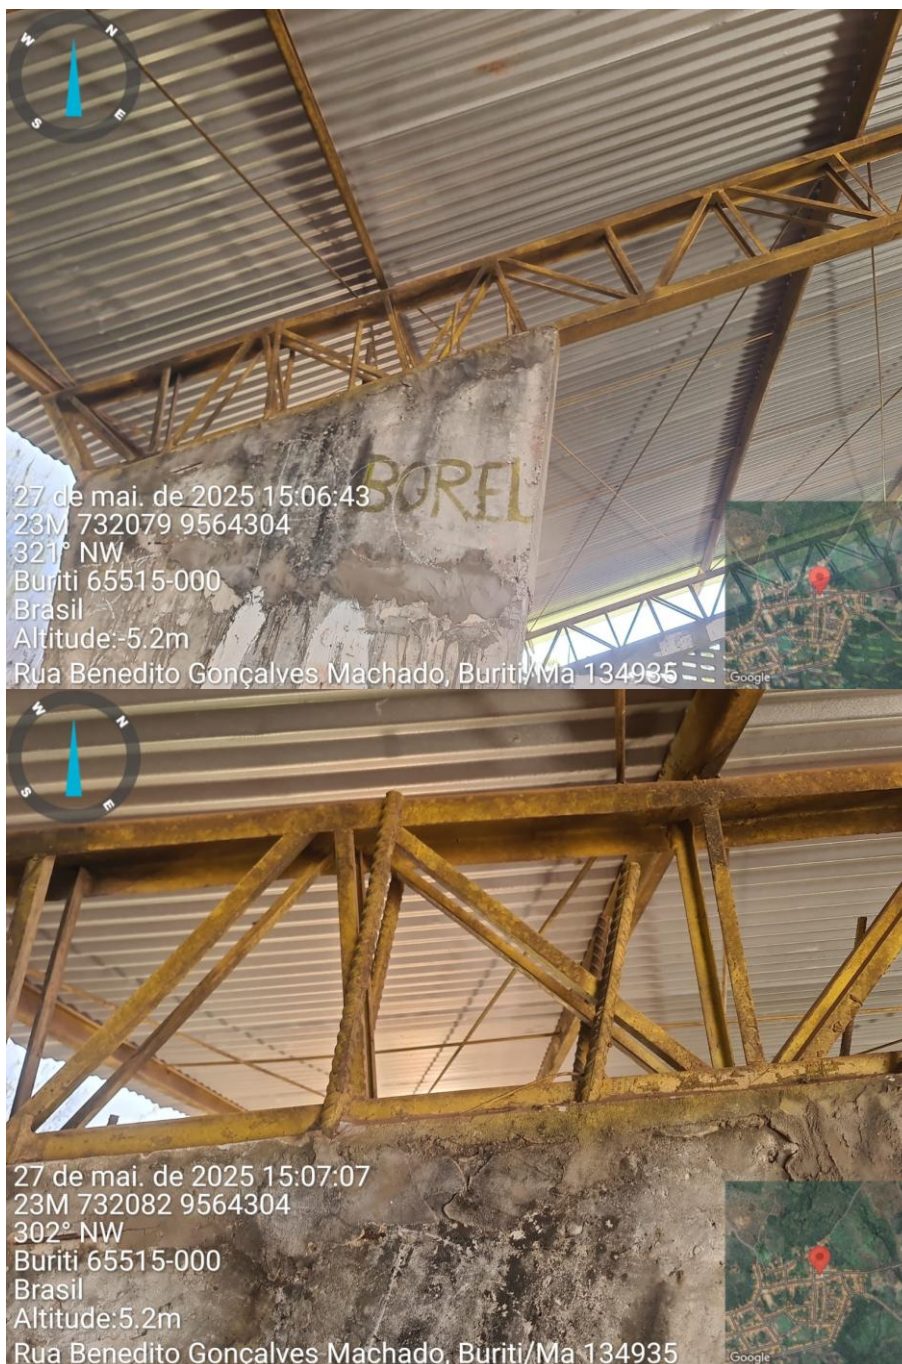
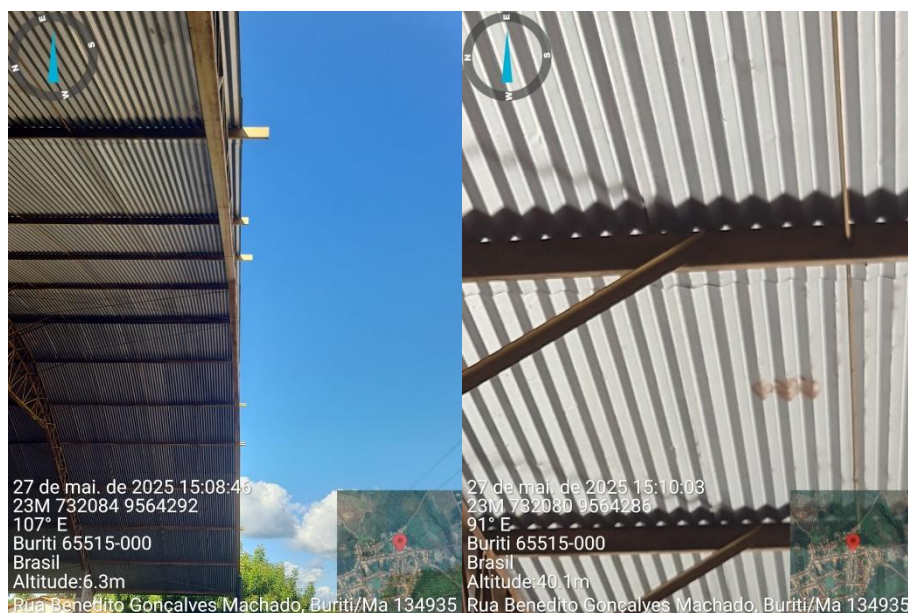
Figuras 42,43,44 e 45: Cobertura metálica. Fonte: Fotografia in loco, elaboração própria.

8.2.8 – Inconformidade 134935 - Cobertura executada em desconformidade com o projeto. - Os perfis PEL 35X35X3mm nas posições de 01 a 06 do projeto EST 02/11 não foram instalados na posição especificada, alterando o conformação da treliça dos arcos. - Instalada estrutura metálica treliçada, sob arcos da cobertura. Estrutura não especificada em projeto. - Arcos da cobertura não estão sendo afixados na chapa de topo (sobre pilares estruturais) especificada no Est 01/11. - Contraventamentos ED e ED1 foram executados em posições divergentes do projeto EST 02/11. - Perfil EB não foi instalado na estrutura. - Perfil T2 não possui o comprimento de 100 cm após o ultimo arco, para instalação do Perfil EB, ver ARQ01/11. - Mãos francesas especificadas parafusadas foram soldadas, ver EST 02/11. - OBSERVAÇÃO: As irregularidades foram baixadas na aba de restrição e inconformidade, não foram visualizados na aba de documentos os projetos aprovados da aprovação da estrutura.

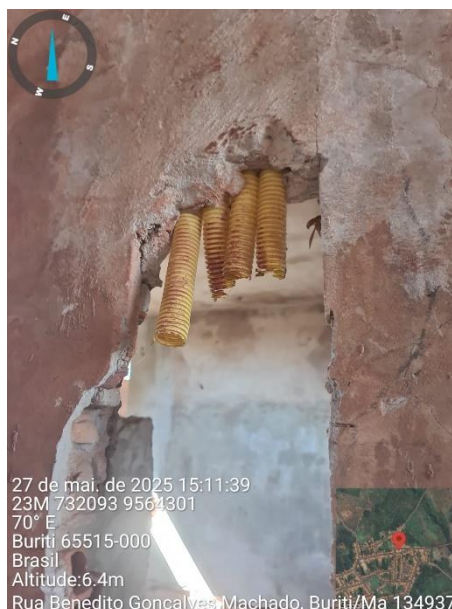
8.2.10 – Inconformidade 134937 - Instalações elétricas executadas em desconformidade com o projeto - Foram utilizadas como eletrodutos mangueiras corrugadas e o projeto ELE , prevê eletroduto em PVC rígido. OBSERVAÇÃO: Irregularidade foi baixada na aba de restrições e irregularidades, contudo os eletrodutos corrugados ainda estão instalados na obra.

*Figura 46: Eletrodutos flexíveis. Fonte: Fotografia in loco, elaboração própria.*

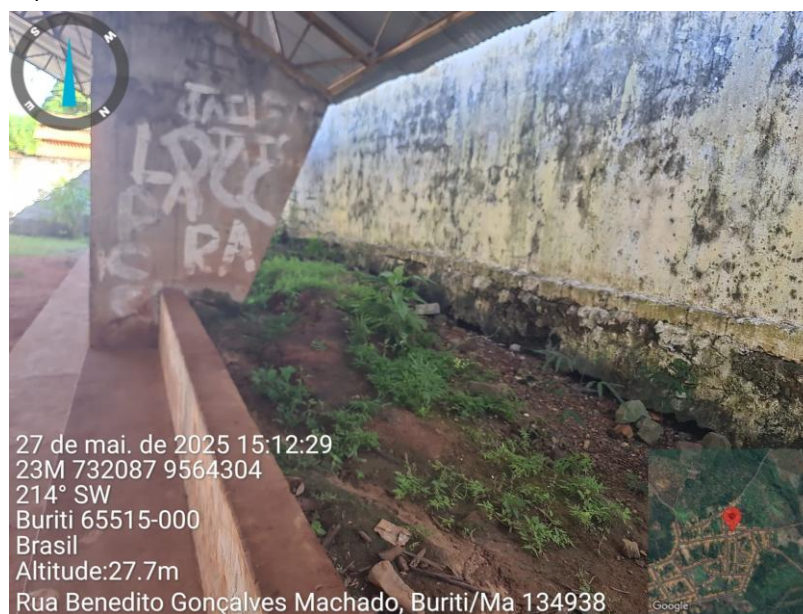
*Figura 47: Lateral da quadra. Fonte: Fotografia in loco, elaboração própria.*

8.2.11 – Inconformidade 134938 - Instalações da rede pluvial executadas em desconformidade com o projeto. - Não há espaço para implantação da canaleta de drenagem na lateral esquerda da quadra. OBSERVAÇÃO: Irregularidade foi baixada na aba de restrições e irregularidades, a locação da obra não permite a execução da conformação da drenagem especificada e não foi localizado na aba de documentos novos projetos autorizados de drenagem do empreendimento.

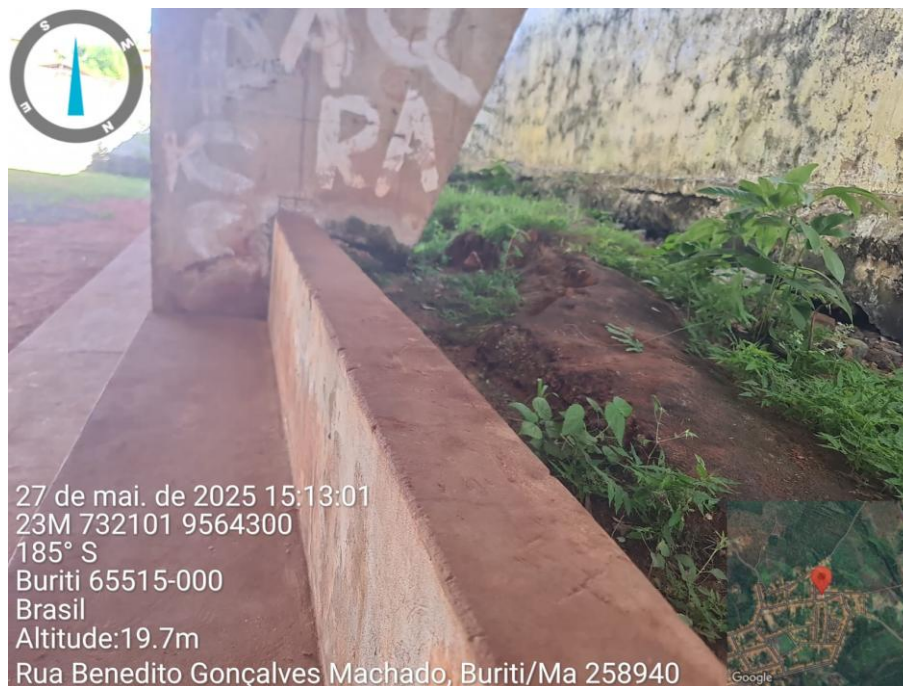
Figura 48: Entorno da quadra. Fonte: Fotografia in loco, elaboração própria.

8.2.12 – Inconformidade 258940- Implantação executada em desconformidade com o projeto - Desníveis não aterrados no entorno da quadra.

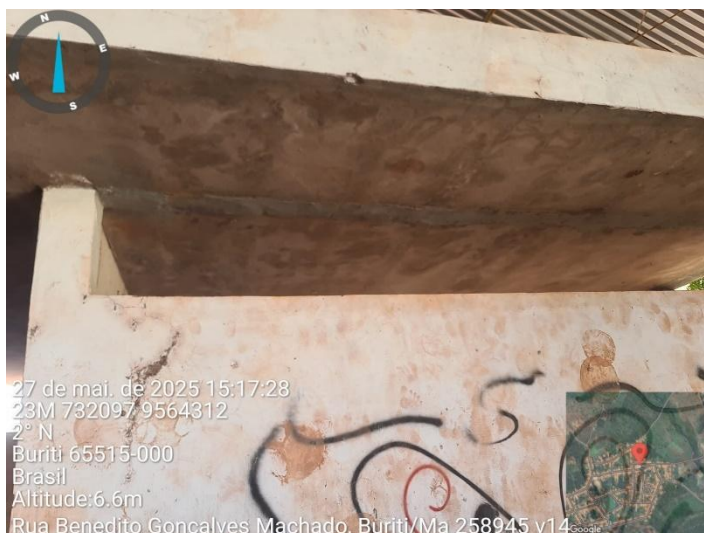
Figura 49: V14. Fonte: Fotografia in loco, elaboração própria.

8.2.15 – Inconformidade 258945 - Pilares executados em desconformidade com o projeto. - Existe broca no concreto dos pilares trapezoidais. - Pilar P13 não foi totalmente concretado, próximo a viga V14 não há cobertura de concreto

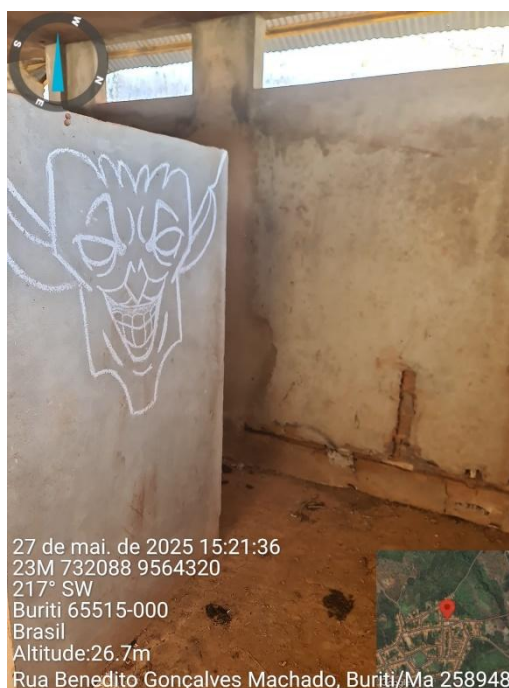
Figura 50: Vestiário. Fonte: Fotografia in loco, elaboração própria.

8.2.16 – Inconformidade 258948 - Alvenaria executada em desconformidade com a especificação. - Executado verga e fechamento de alvenaria sobre o vão de acesso a área de chuveiro do vestiário 02. Local especificado aberto até a laje.

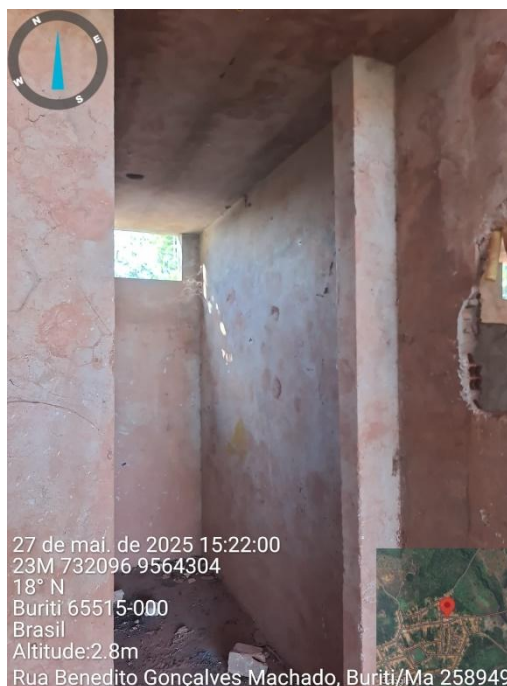
8.2.17 – Inconformidade 258949 - Alvenaria executada em desconformidade com a especificação. \* Verga do depósito para instalação da porta, não foi executada ( não há alvenaria de fechamento do depósito ).

*Figura 51: Não ná verga no depósito. Fonte: Fotografia in loco, elaboração própria.*

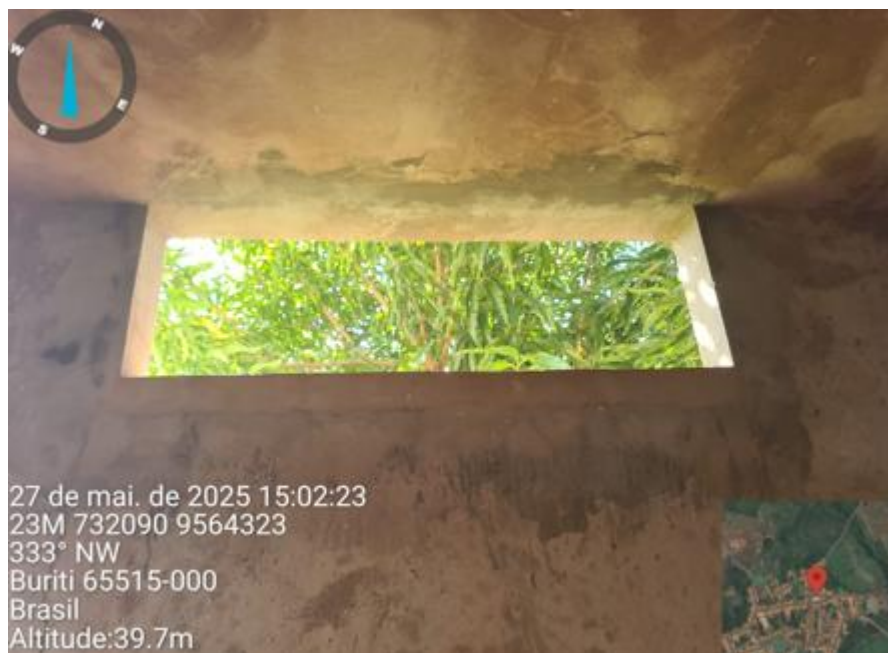
Figura 52: Cobogó. Fonte: Fotografia in loco, elaboração própria.

8.2.18 – Inconformidade 258950 - Vedações e/ou divisórias executadas em desconformidade com a especificação. - Cobogós utilizados não são anti chuva. (Irregularidade apontada no monitoramento anterior foi superada junto ao FNDE). - Modelo dos cobogós das fachadas frontal e laterais do bloco de vestiários é divergente da especificação. Especificados 4 vãos para ventilação no cobogó. - Especificados elementos vazados nas laterais dos vestiários (3,40x0,40) cm e na fachada frontal (3,85 x 0,40) cm. Área de elementos vazados executados nas fachadas possuem comprimento menor que a especificação e não foram nivelados a laje. Arq 03/05.
