**LAUDO TÉCNICO DE VISTORIA DA OBRA INACABADA REPACTUAÇÃO DA  
QUADRA ESCOLAR COBERTA COM VESTIÁRIO ID nº 30946**

**CONSTRUÇÃO DE QUADRA ESCOLAR COBERTA COM VESTIÁRIO, PADRÃO FNDE NO MUNICÍPIO DE BURITI/MA  
OBRA INACABADA (ID SIMEC: 30946)**

Realizado em: 29/05/2025

**ALAILSON HOLANDA RODRIGUES**  
Engenheiro Civil  
CREA – MA: 111720051/5

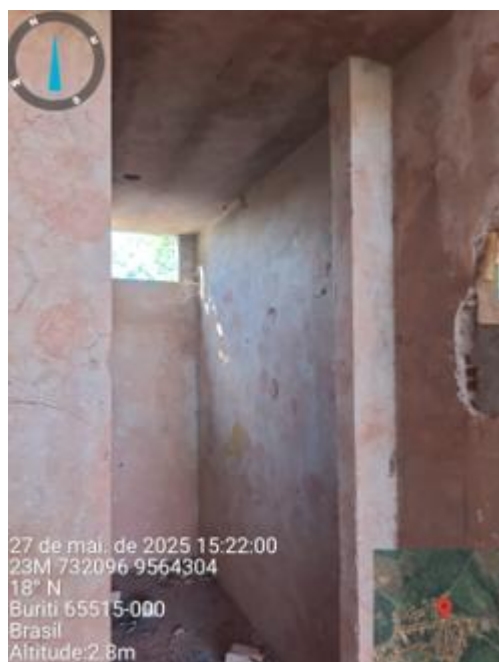
8.2.19 – Inconformidade 258951 - Vedações e/ou divisórias executadas em desconformidade com a especificação. - Alvenaria de fechamento do depósito para instalação da porta, não foi executada.

Figura 53: Não há verga no depósito. Fonte: Fotografia in loco, elaboração própria.

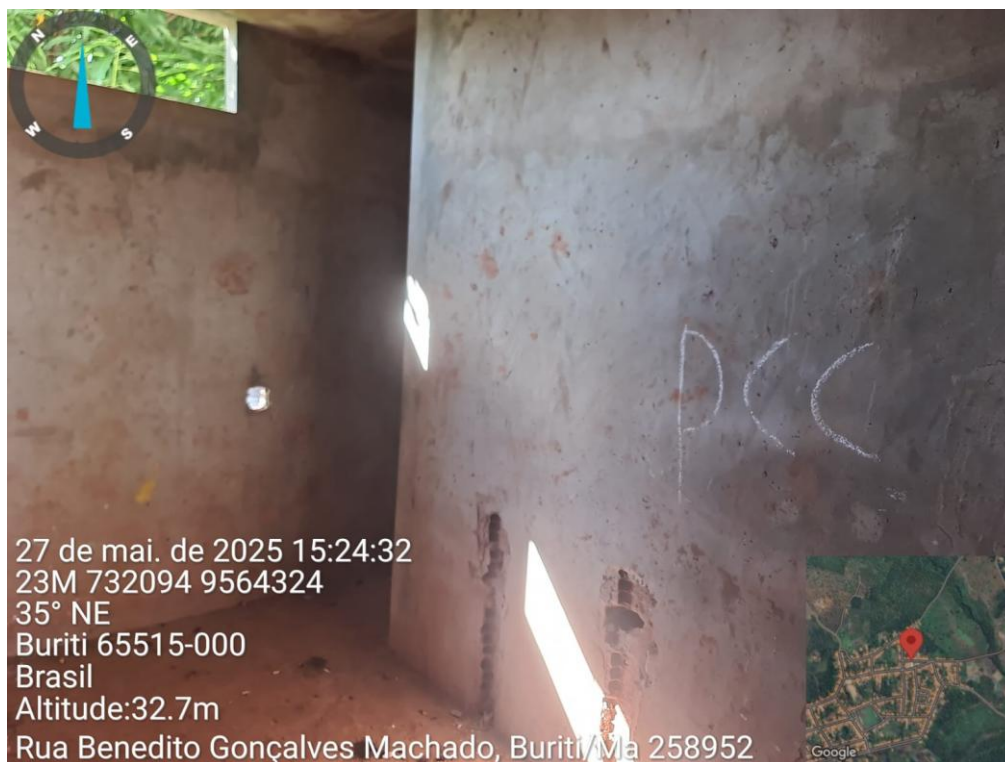
Figura 54: Vestiário. Fonte: Fotografia in loco, elaboração própria.

8.2.20 – Inconformidade 258952 - Vedações e/ou divisórias executadas em desconformidade com a especificação. - Alvenarias das paredes na área de lavatório x sanitário x área de chuveiro do vestiário foram executadas em altura superior a especificação (h=210cm).

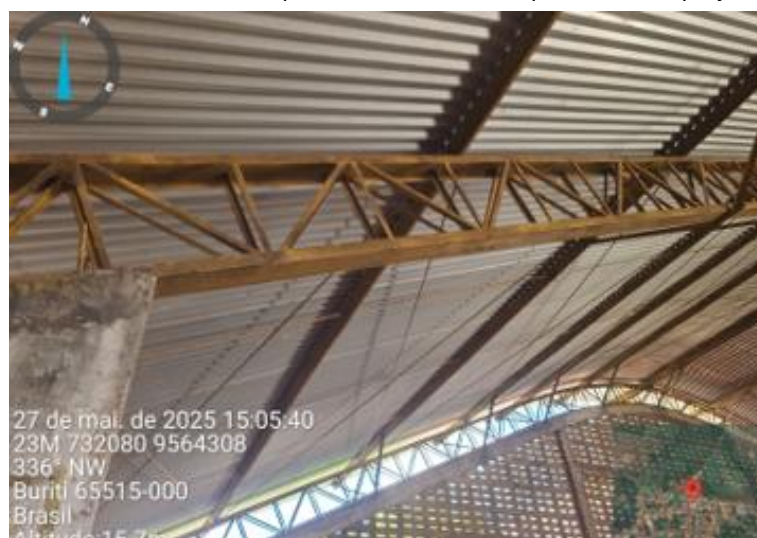
Figura 55: Arcos metálicos. Fonte: Fotografia in loco, elaboração própria.

8.2.21 – Inconformidade 258953 - Cobertura executada em desconformidade com o projeto. - Arcos metálicos da estrutura metálica especificados com 80 cm foram executados com 50. cm. (Irregularidade apontada no monitoramento anterior foi superada junto ao FNDE) - Extremidades das terças, na fachada posterior do vestiário da quadra não foi executada no comprimento de 100 cm especificado no projeto Est 01/11.

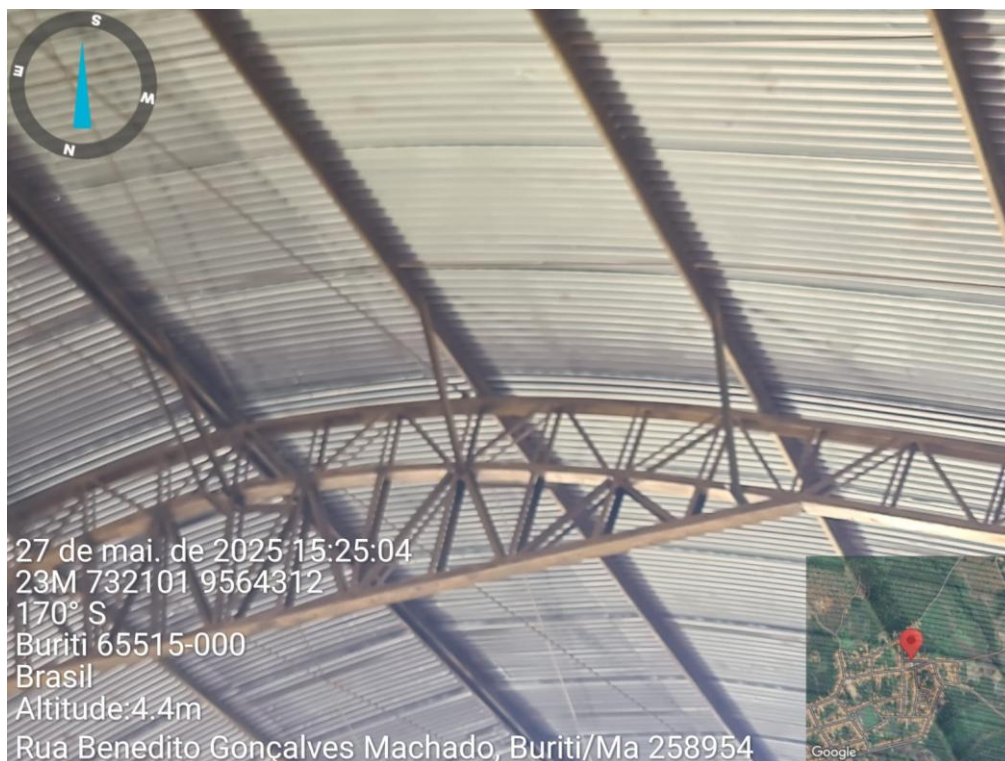
Figura 56: Cobertura metálica. Fonte: Fotografia in loco, elaboração própria.

8.2.22 – Inconformidade 258954 - Cobertura executada em desconformidade com o projeto. - Foram instalados montantes entre as diagonais da cobertura, não especificados no Est 01/11.4 - Os perfis centrais duplos T1 e T2, estão executados sem espaçamento para aplicação do espaçador E6. - Executado estrutura em treliça com perfis metálicos, na parte central dos arcos da cobertura, não especificados em projeto. - Perfil especificado  
Endereço: R. Felinto Pessoa, 1 - Centro, Buriti - MA, 65515-000, CNPJ: 06.117.071/0001-55,

para ser instalado na posição 04 do arco metálico não foi executado na posição de projeto. Ver Est 02/11. - Especificados três linhas de espaçadores E1 a E4 com varão de 12,5mm e três linhas de espaçadores E5 e E6 em perfil U 50 entre os arcos da cobertura. Foram todas executadas com varão. Ver Est 01/11. \* Mão francesa não foi executada em perfil U e parafusadas conforme projeto. \* Os contraventamentos CX2 da longitudinal de cobertura não foram executados em posicionamentos previsto em projeto EST 01/11. \* Espaçadores ED intermediários estão executados em posicionamentos e quantidades divergentes de projeto.

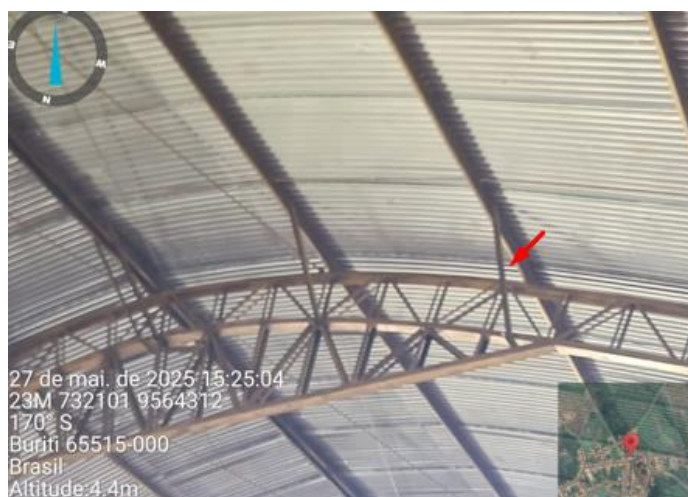
Figura 57: Cobertura metálica. Fonte: Fotografia in loco, elaboração própria.

8.2.23 – Inconformidade 258955 - Cobertura executada em desconformidade com o projeto. \* As mãos francesas não foram executadas no trespassse de borda dos perfis T1 (extremidadas terças reduzidas) \* Emenda central de arco soldadas e espaçadores E6 não foram executados. \* Espaçadores ED da extremidade não foram executados. \* Perfil EB não foi instalado na estrutura.

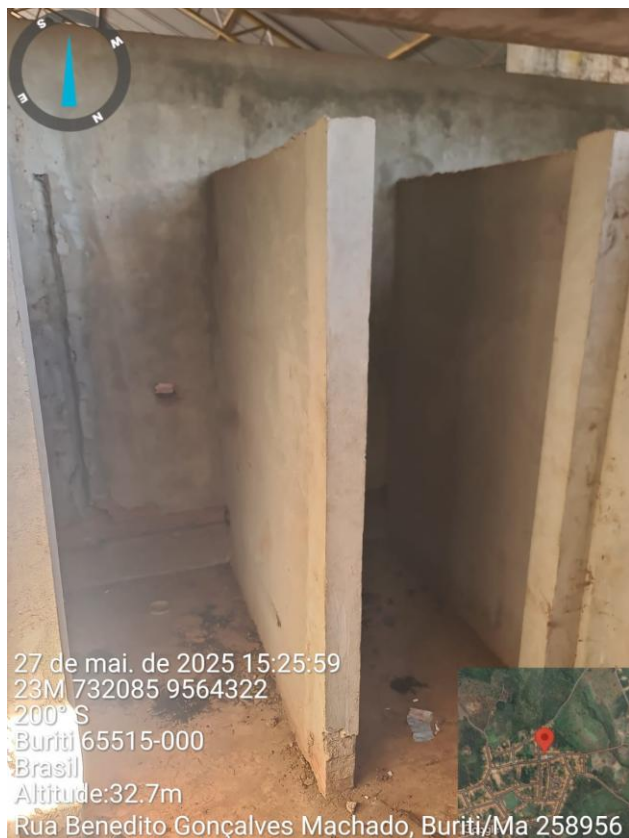
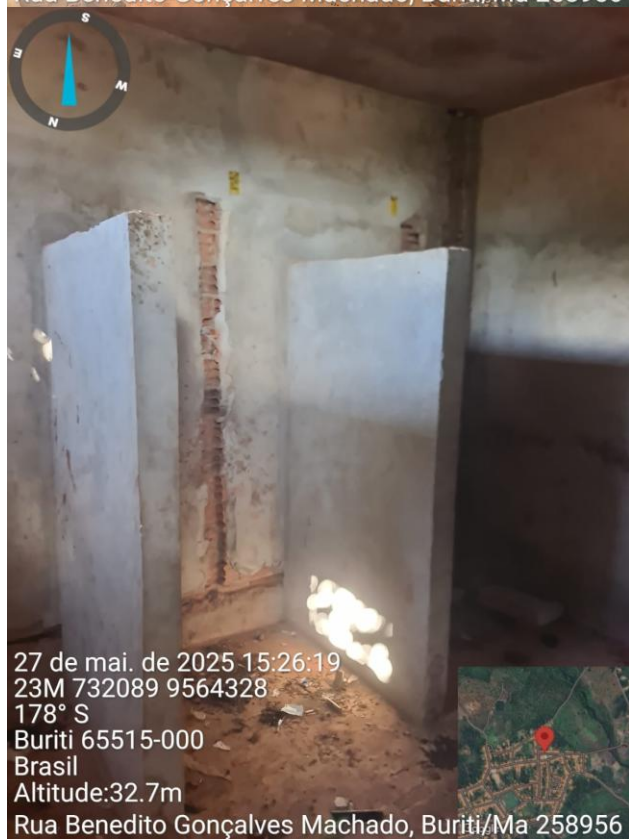
8.2.24 – Inconformidade 258956 - Esquadrias executadas em desconformidade com o projeto. - Instalados marcos não especificados no acesso aos chuveiros e sanitários.

*Figuras 58 e 59: Acesso aos chuveiros e sanitários. Fonte: Fotografia in loco, elaboração própria.*  
Endereço: R. Felinto Pessoa, 1 - Centro, Buriti - MA, 65515-000, CNPJ: 06.117.071/0001-55,  
Site: [www.buriti.ma.gov.br](http://www.buriti.ma.gov.br)

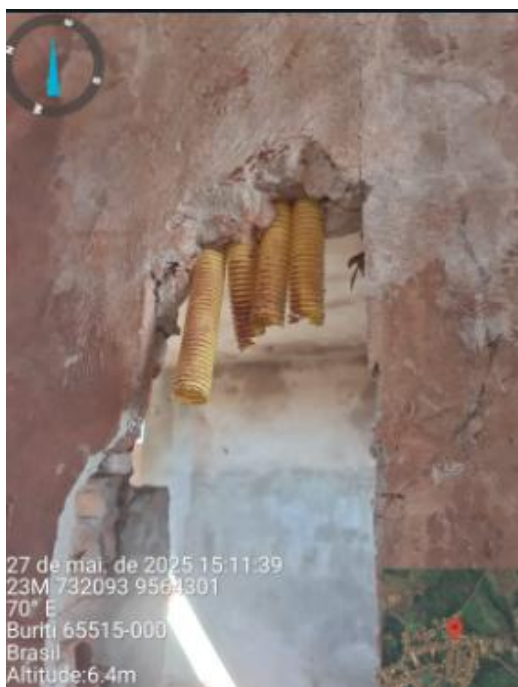
8.2.25 – Inconformidade 258957 - Instalações elétricas executadas em desconformidade com o projeto - Os eletrodutos especificados em PVC rígido foram substituídos por mangueiras corrugadas. (Irregularidade apontada no monitoramento anterior foi superada junto ao FNDE).

*Figura 60: Eletroduto flexível. Fonte: Fotografia in loco, elaboração própria.*
