RELATÓRIO DE SONDAAGEM

BENEFICIÁRIO: ALDENIRA CARLA DA SILVA

Este relatório tem por finalidade apresentar as condições do solo do terreno destinado à construção de Habitações no Programa FNHIS, localizado no Município de Buriti- MA. A análise foi realizada após vistoria in loco, com o objetivo de verificar a compatibilidade do solo com o projeto de fundações proposto.

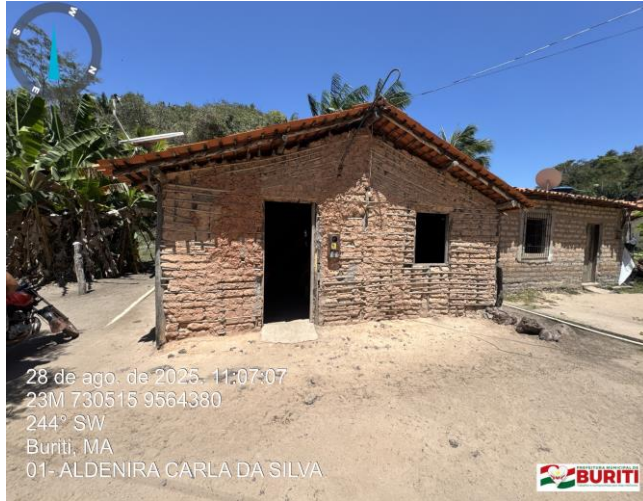
Figura 1: Foto do Terreno

- Superfície: A camada superficial do terreno apresenta uma cobertura de solo argiloso, estável e bem coeso, sem sinais de erosão ou movimentação recente, coberto por vegetação rasteira, em geral pasto.
- Capacidade de Suporte: Em profundidade, o solo revelou-se firme, com boa capacidade de suporte para as fundações previstas no projeto estrutural. Não foram observadas formações que indicassem a necessidade de intervenções corretivas ou modificações no projeto.
- Nível de Umidade: O terreno encontra-se em boas condições de drenagem natural, sem acúmulo de água ou indícios de saturação do solo. O nível de umidade do solo é compatível com a execução da obra.
- Topografia: A topografia do terreno é favorável para a execução da obra, com desníveis pouco acentuados que não demandam grandes movimentações de terra.
