RELATÓRIO DE SONDAAGEM

BENEFICIÁRIO: LEDA MARIA DA SILVA BORGES

Este relatório tem por finalidade apresentar as condições do solo do terreno destinado à construção de Habitações no Programa FNHIS, localizado no Município de Buriti- MA. A análise foi realizada após vistoria in loco, com o objetivo de verificar a compatibilidade do solo com o projeto de fundações proposto.

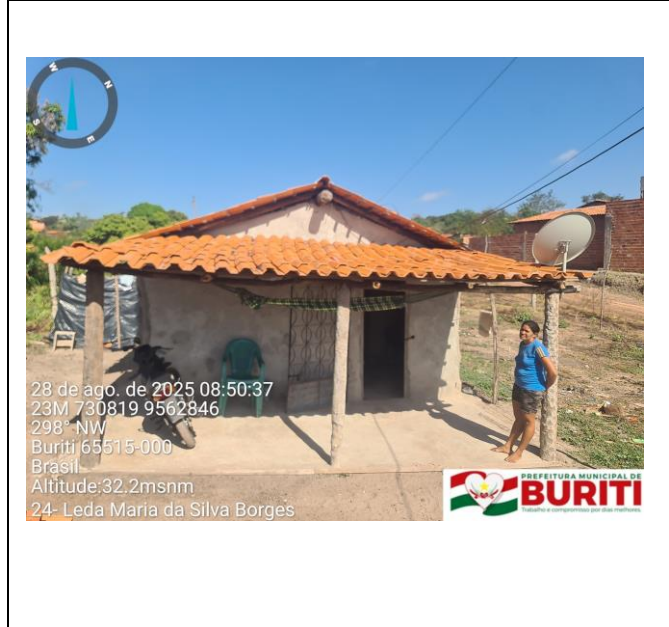
Figura 1: Foto do Terreno

- **Superfície:** A camada superficial do terreno apresenta uma cobertura de solo argiloso, estável e bem coeso, sem sinais de erosão ou movimentação recente, coberto por vegetação rasteira, em geral pasto.
- **Capacidade de Suporte:** Em profundidade, o solo revelou-se firme, com boa capacidade de suporte para as fundações previstas no projeto estrutural. Não foram observadas formações que indicassem a necessidade de intervenções corretivas ou modificações no projeto.
- **Nível de Umidade:** O terreno encontra-se em boas condições de drenagem natural, sem acúmulo de água ou indícios de saturação do solo. O nível de umidade do solo é compatível com a execução da obra.
- **Topografia:** A topografia do terreno é favorável para a execução da obra, com desníveis
