RELATÓRIO DE SONDAAGEM

BENEFICIÁRIO: LEYDIANE CARVALHO DA SILVA

Este relatório tem por finalidade apresentar as condições do solo do terreno destinado à construção de Habitações no Programa FNHIS, localizado no Município de Buriti- MA. A análise foi realizada após vistoria in loco, com o objetivo de verificar a compatibilidade do solo com o projeto de fundações proposto.

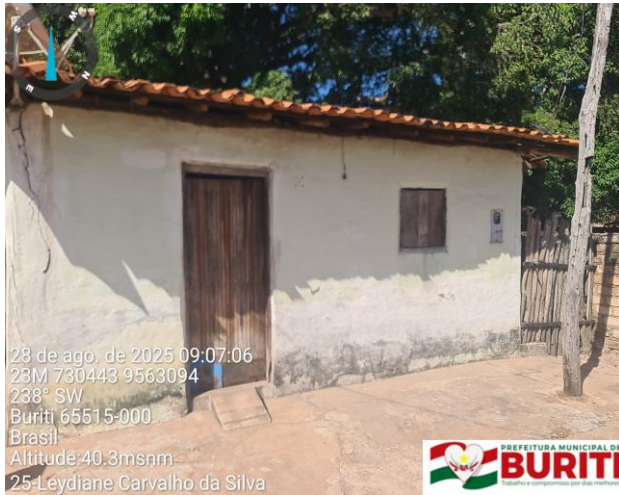
Figura 1: Foto do Terreno

- **Superfície:** A camada superficial do terreno apresenta uma cobertura de solo argiloso, estável e bem coeso, sem sinais de erosão ou movimentação recente, coberto por vegetação rasteira, em geral pasto.
- **Capacidade de Suporte:** Em profundidade, o solo revelou-se firme, com boa capacidade de suporte para as fundações previstas no projeto estrutural. Não foram observadas formações que indicassem a necessidade de intervenções corretivas ou modificações no projeto.
- **Nível de Umidade:** O terreno encontra-se em boas condições de drenagem natural, sem acúmulo de água ou indícios de saturação do solo. O nível de umidade do solo é compatível com a execução da obra.
- **Topografia:** A topografia do terreno é favorável para a execução da obra, com desníveis

pouco acentuados que não demandam grandes movimentações de terra.
