RELATÓRIO DE SONDAAGEM

BENEFICIÁRIO: MARIA CRISTINA MENDES DA SILVA

Este relatório tem por finalidade apresentar as condições do solo do terreno destinado à construção de Habitações no Programa FNHIS, localizado no Município de Buriti- MA. A análise foi realizada após vistoria in loco, com o objetivo de verificar a compatibilidade do solo com o projeto de fundações proposto.

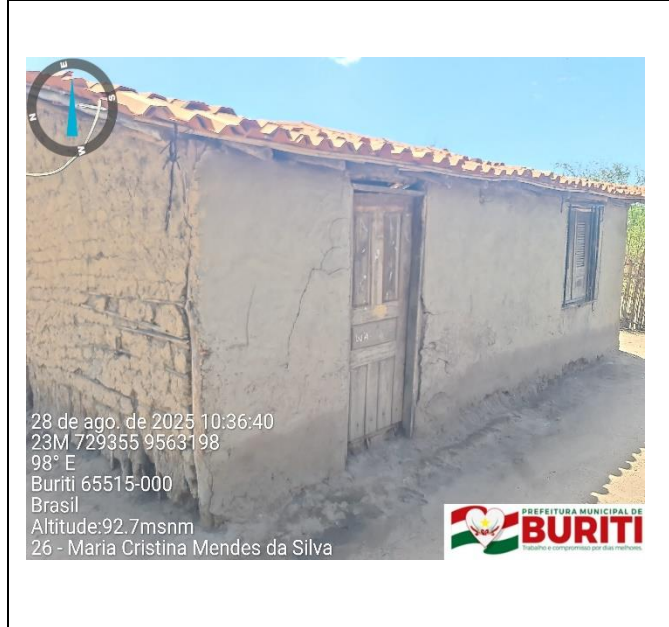
Figura 1: Foto do Terreno

- **Superfície:** A camada superficial do terreno apresenta uma cobertura de solo argiloso, estável e bem coeso, sem sinais de erosão ou movimentação recente, coberto por vegetação rasteira, em geral pasto.
- **Capacidade de Suporte:** Em profundidade, o solo revelou-se firme, com boa capacidade de suporte para as fundações previstas no projeto estrutural. Não foram observadas formações que indicassem a necessidade de intervenções corretivas ou modificações no projeto.
- **Nível de Umidade:** O terreno encontra-se em boas condições de drenagem natural, sem acúmulo de água ou indícios de saturação do solo. O nível de umidade do solo é compatível com a execução da obra.
- **Topografia:** A topografia do terreno é favorável para a execução da obra, com desníveis

pouco acentuados que não demandam grandes movimentações de terra.
